## BOUW- EN RESTAURATIEGESCHIEDENIS VAN HET HUIS DIJKSTRA TE GROET

September 2012

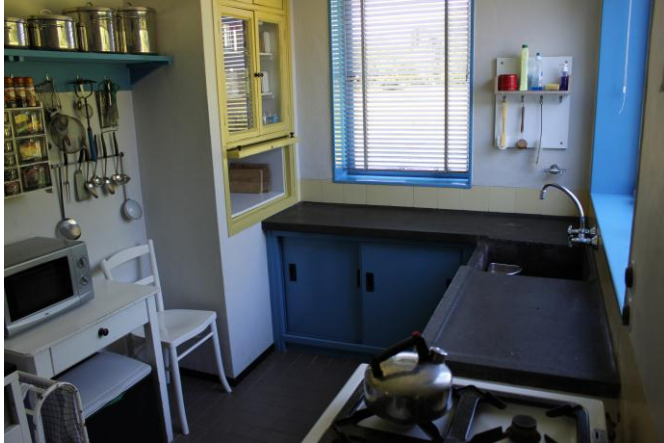
De keuken (foto 2012)

De granito aanrechtbak in de keuken vertoont scheuren die lekkage tot gevolg hebben. Om die te verhelpen wordt de bodem betegeld met mat zwarte dubbel hard gebakken tegeltjes 5 x 5 cm. De tot dan toe geschilderde wanden van de douche op de verdieping worden betegeld met witte geglaazuurde tegels 15 x 15 cm om het reinigen te vergemakkelijken. Er verschijnt tevens een douchegordijn.

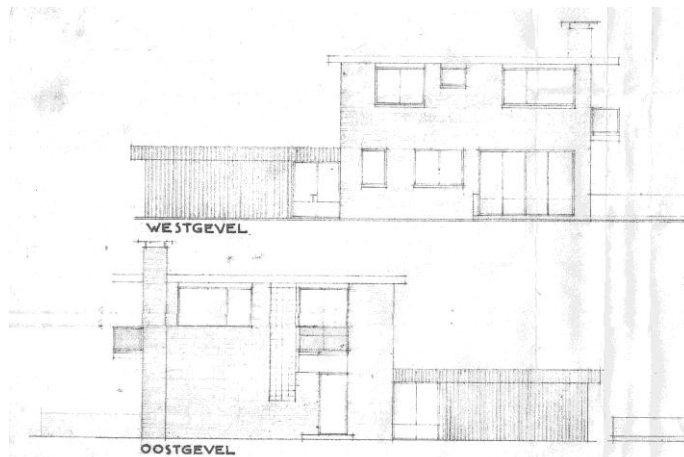
Uitsnede uit bestektekening 1933 – de garage nog in gegolfd plaatstaal

Uit het bestek en de bestektekeningen blijkt dat de wanden en het dak van de aangebouwde garage met bijkeuken in de eerste opzet zouden worden uitgevoerd in “gegolfd plaatijzer”. In de bouwvergunning, gedateerd 8 december 1932, is echter bepaald dat:

Op een latere 1:100 overzichtstekening (1934) en ook op de werktekeningen is het golfijzer van de garage vervangen door halfsteens metselwerk voor de wanden en asbestcement golfplaten voor het dak. Blijkbaar is voor deze uitvoering vergunning verkregen. Mogelijk is, om het daaruit resulterend meerwerk te beperken, de levering van de stalen puien van de bijkeuken opgedragen aan een ander bedrijf dan de Vries Robbé. Zoals later zal blijken vertonen die al veel eerder zodanige roestverschijnselen dat zij vervangen moeten worden. De garage met bijkeuken wordt aansluitend gerealiseerd en tegelijk met het huis opgeleverd.

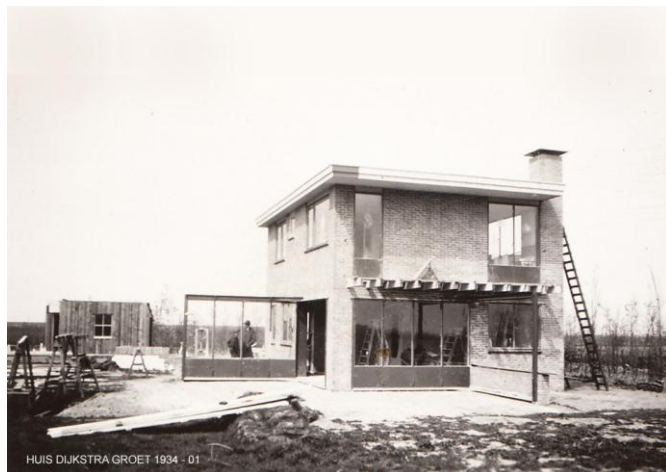
1934 - de bouw vordert

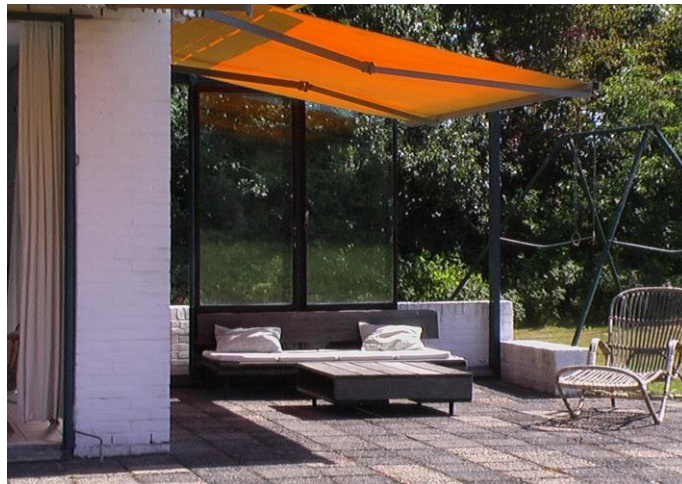
Redwood bank en tafel (foto 2006)

Op het terras verschijnt door Tjeerd Dijkstra ontworpen meubilair van onbehandeld redwood met verzinkte stalen poten dat bestand is tegen weer en wind. Pas na enige decennia blijkt vervanging van enkele onderdelen nodig. Bij de overdracht aan Hendrick de Keyser in 2012 is het al meer dan vijftig jaar in gebruik. Alleen de bank is langzamerhand wel aan vervanging toe.

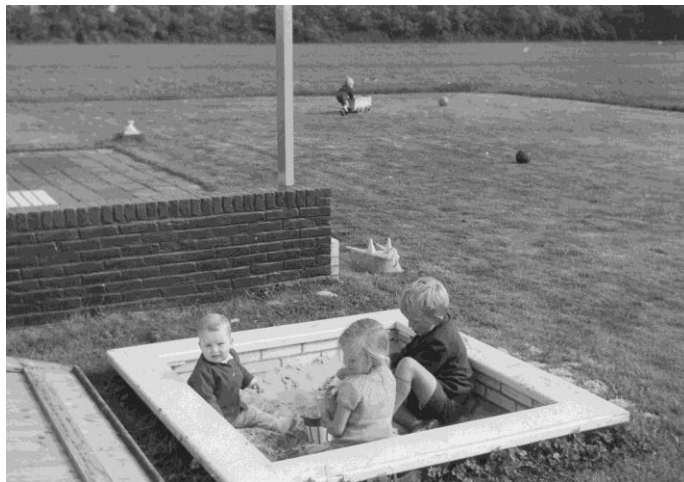
Zandbak met zitrand, de terrasmuur is nog bruin

Vóór het huis, onder het keukenraam, wordt in de luwte van de lage muur langs het terras een zandbak gemetseld met een lage brede zitrand, aanvankelijk geschilderd, later vervangen door een rand van onbehandeld western red cedar. Dan zal daar ook een afneembaar en met een rits te openen piramidevormig tentdakje aan worden toegevoegd dat 's winters de bak afsluit en 's zomers dienst doet als bij het gebruik van de bak wat beschutting nodig is tegen zon en/of wind.

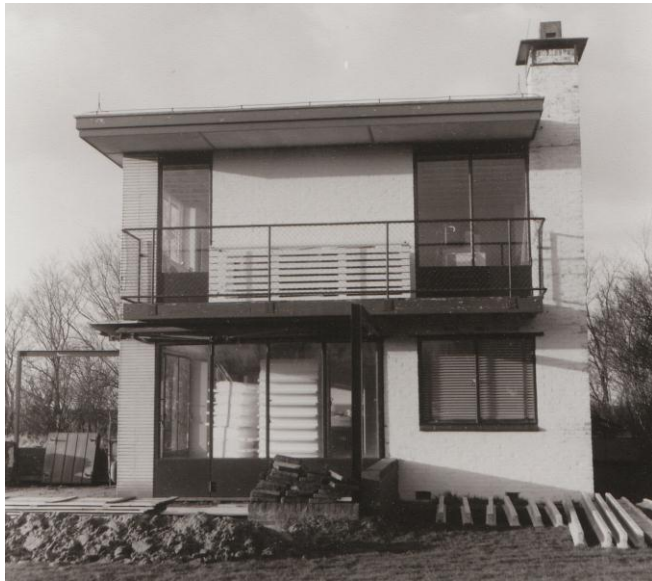
1980 prefabbalken op gazon, bekistingelementen in woonkamer

- De vloer van de woonkamer is ernstig verzakt en wordt vervangen door een op prefab betonbalkjes en piepschuim bekistingselementen gestorte gewapend betonvloer met daarop een dekvloer met vloerverwarming. De nieuwe vloer wordt betegeld met 20 x 20 cm gebroken wit geglazuurde tegels

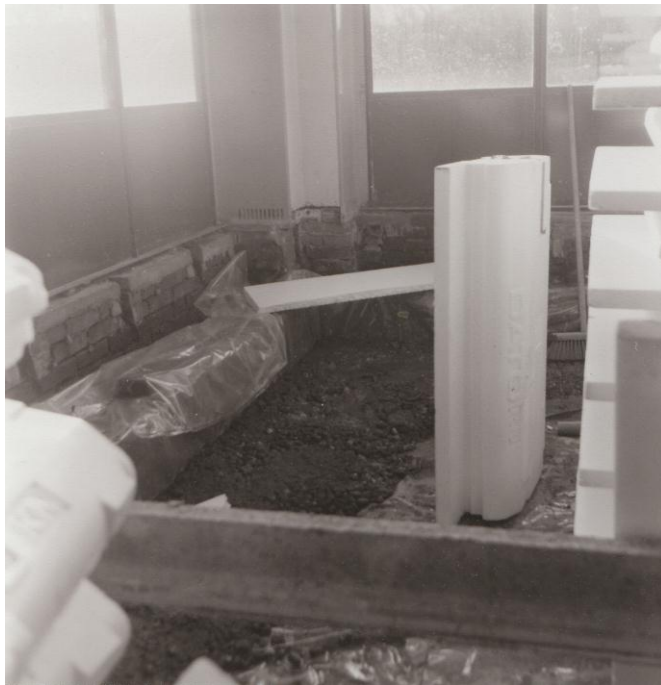
Woonkamer: houten vloer gesloopt, eerste prefab balk aangebracht  
Rechtop staand: een van de piepschuim bekistingselementen.

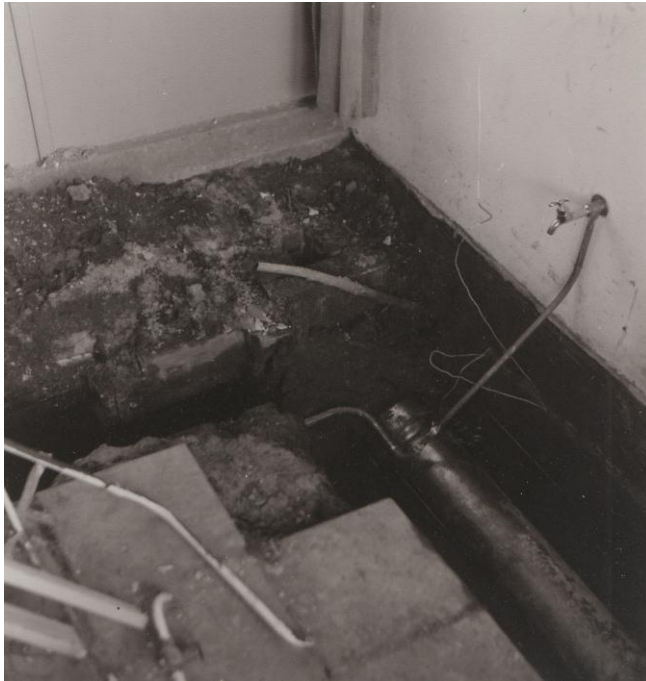
1980 ontgraving in bijkeuken voor leidinggoot

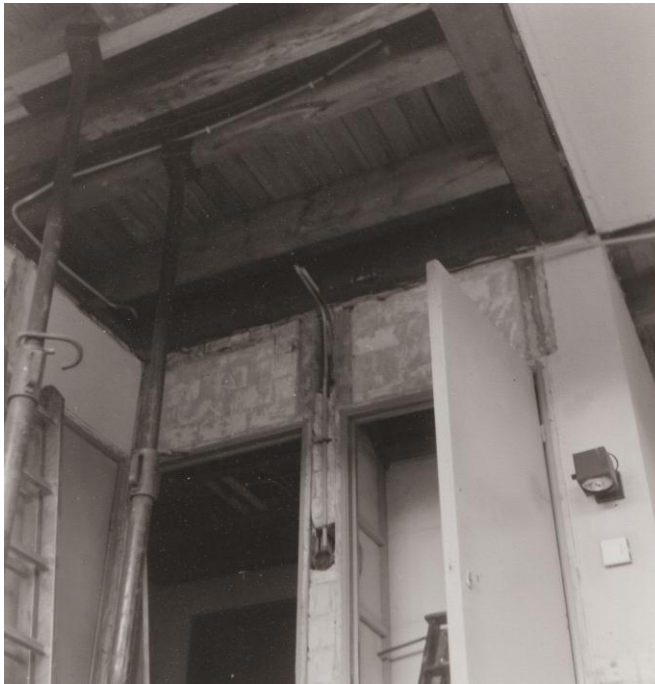
1980 vernieuwen leidingen in woonkamer

- De buitendeuren van de garage worden voorzien van een nieuwe beplating met kattenluik en de deuren worden weer gangbaar gemaakt.
- Waterleiding en afvoeren worden voor zover nodig vernieuwd. Ingemetselde waterleiding wordt vervangen door koperen leiding buiten de muren, zodanig aangebracht dat deze niet in het zicht komt. De in de muren opgenomen loden afvoeren worden vervangen door kunststof en buiten de muren gebracht, in het interieur waar mogelijk uit het zicht, en waar dat niet goed mogelijk is, zoals bij de keuken en de oostelijke slaapkamer, buiten de gevel. Wasbakken en kranen worden gehandhaafd, voor zover nog in goede staat. Kapot sanitair wordt vervangen door sanitair dat past bij het karakter van het huis. Achter de wasbakken worden ter bescherming van de binnenmuren met hardplastic beklede multiplex platen aangebracht met daarop de spiegels en open multiplex kastjes voor toiletartikelen. De afvoerleidingen onder de wastafels worden omkokerd.

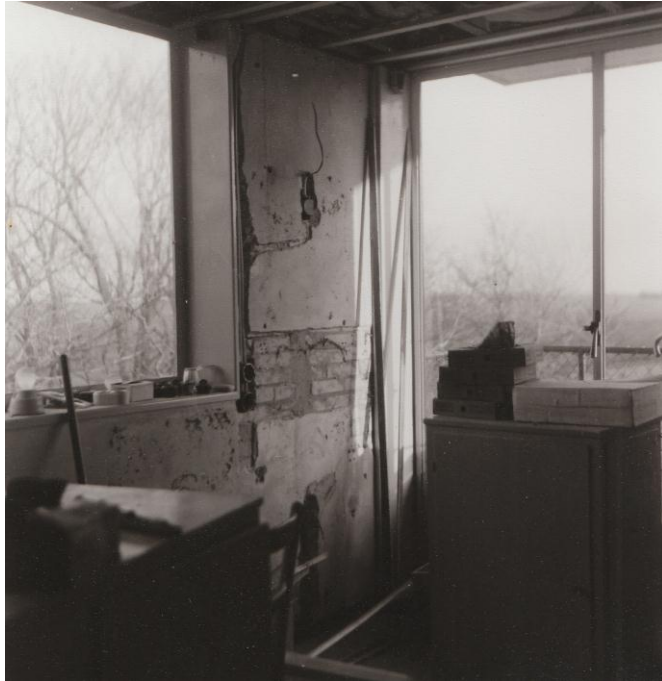
1980 in slaapkamer oost moet veel gehakt worden

- Een aantal wandtegels in de nis onder het hoge trapraam is losgekomen door vocht in de achterliggende halfsteens buitenmuur. Omdat dit verschijnsel zich bij handhaving van de nis zal blijven voordoen wordt de binnenmuur onder het raam als spouwmuur opgemetseld tot aan de (nieuwe) onderkant van het raam, gepleisterd aansluitend aan het omringende pleisterwerk en geschilderd in de kleur van de muur. Het tegelwerk van de dagkanten langs het raam wordt horizontaal doorgetrokken over de aldus gevormde

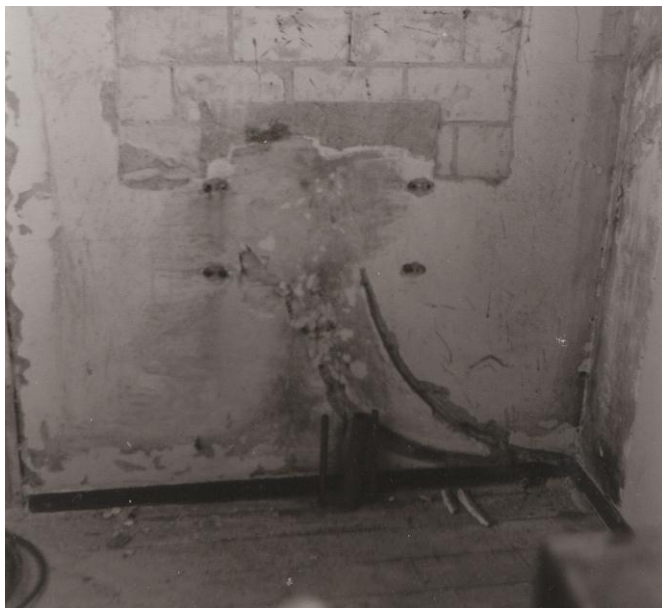
Ook achter de wastafel.

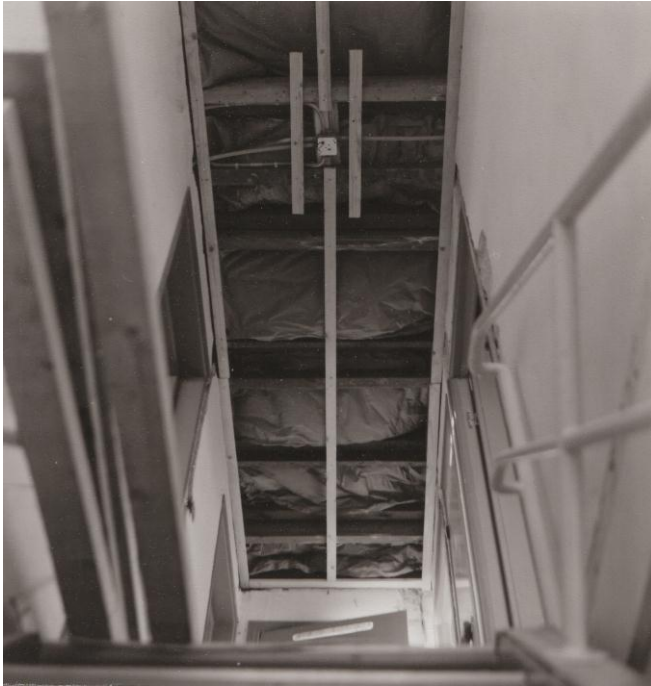
1980, boven alle plafonds worden steenwolplaten aangebracht

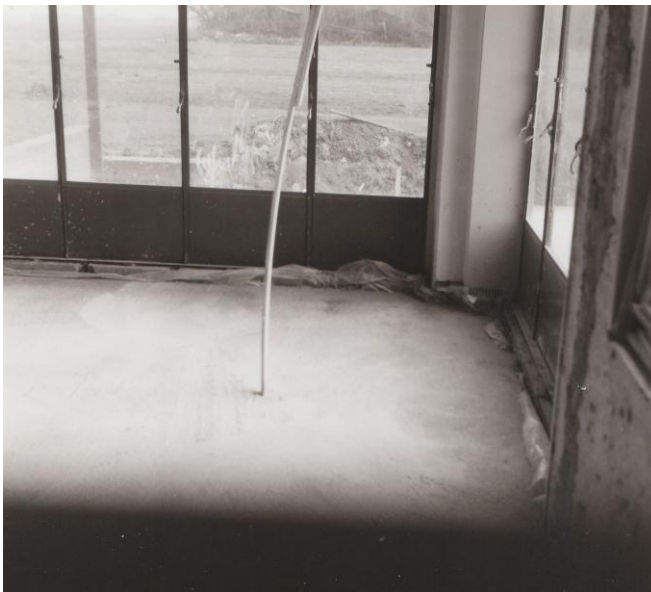
1981, de woonkamervloer is gereed voor betegeling.

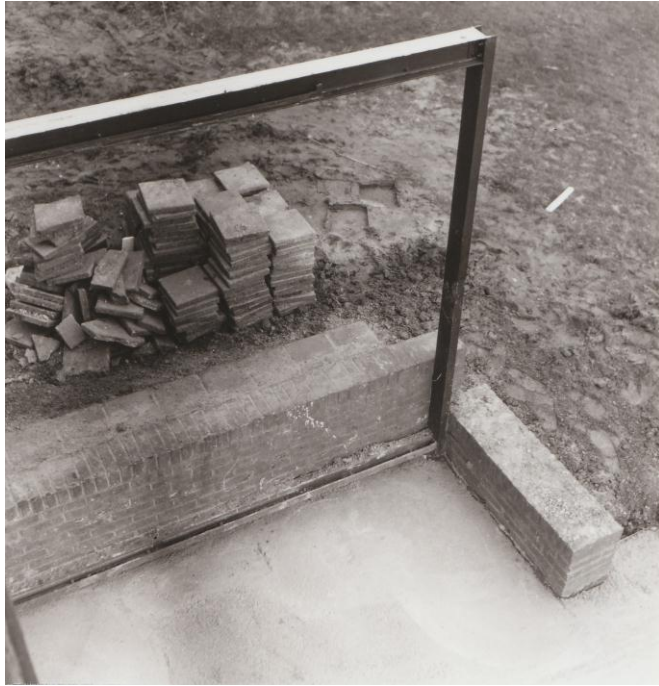
1981 betonvloer terras gereed voor terugleggen tegels, terrasmuur gestraald, nieuw laag muurtje van niet geglazuurde steen.

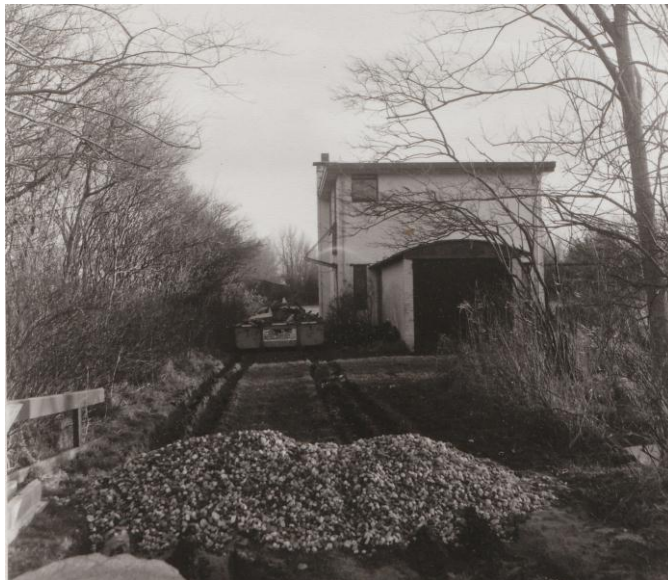
1981 entreegebied wordt opnieuw bestraat

werken en stijgt het waterpeil tot op maaiveldhoogte en een enkele maal zelfs hoger. De grond rond het huis wordt dan drassig en de kruipruimte onder het huis, die niet is uitgevoerd als waterdichte bak, loopt vol. Rond het huis wordt daarom nu een zogenaamde "ribbendrain" gelegd, aangesloten op het afwaterings-systeem, en in de vloer van de kruipruimte wordt bij het toegangsluik achter de voordeur een put geplaatst met een pomp die de kruipruimte droog moet houden.

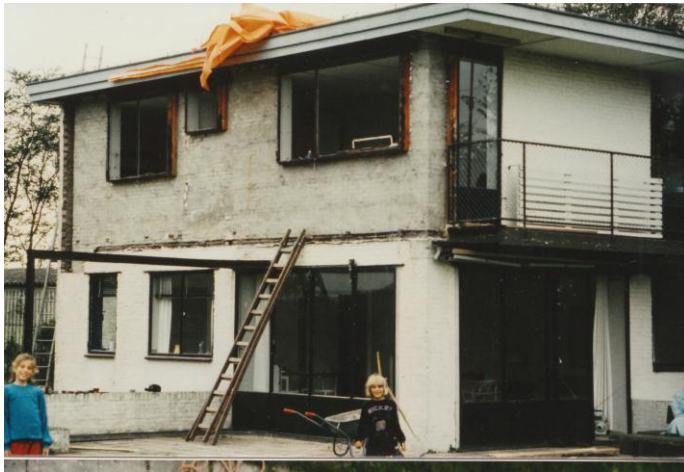
1987 het spouwblad op de verdieping is gesloopt. De ramen zijn alweer teruggeplaatst.

Om voor goed een eind aan te maken aan de vochtdoorslag door het massieve deel van de zuid-westgevel op de begane grond wordt overwogen in de muur een vochtbarrière te maken in de vorm van een vochtkerende laag bitumenweefsel. Na overleg met monumentenzorg wordt besloten tot een radicaler oplossing: het maken van een spouw. Daarvoor moet van de muur tenminste 10 cm afgehakt worden, om ruimte te maken voor een buitenspouwblad van 7 cm en een spouw van 3 cm. Om dat te kunnen doen wordt eerst een patroon van gaten van 10

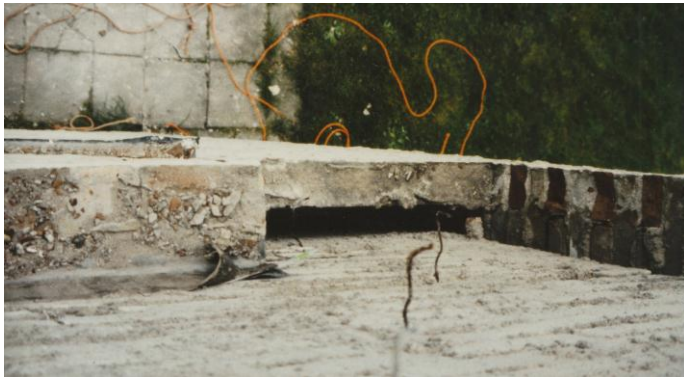
1987 idem het deel bij de keuken op de begane grond. Het massieve deel van de muur op de begane grond is goed te zien.

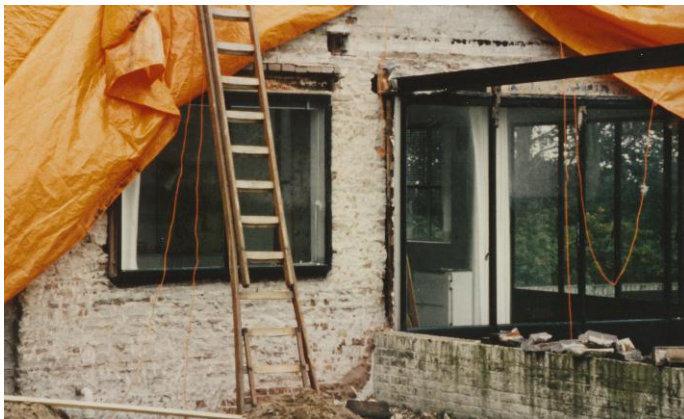
1987 op de begane grond is van het massieve metselwerk 10 cm afgehakt.

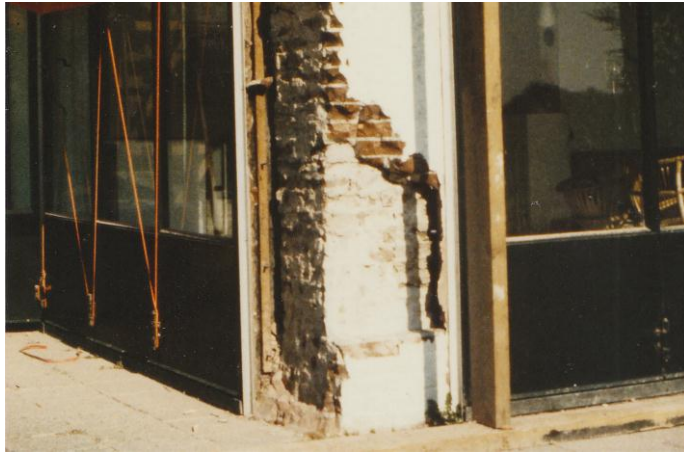
1987 het metselwerk van de hoekpenant is deels 10 cm afgehakt

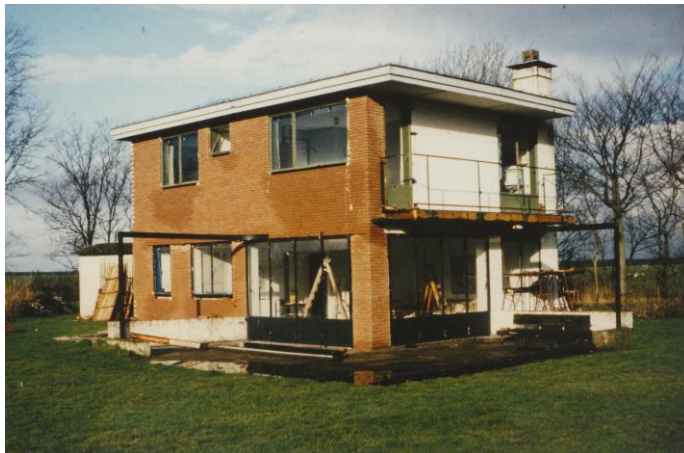
1987 het nieuwe buitenspouwblad van de ZW-gevel is opgetrokken

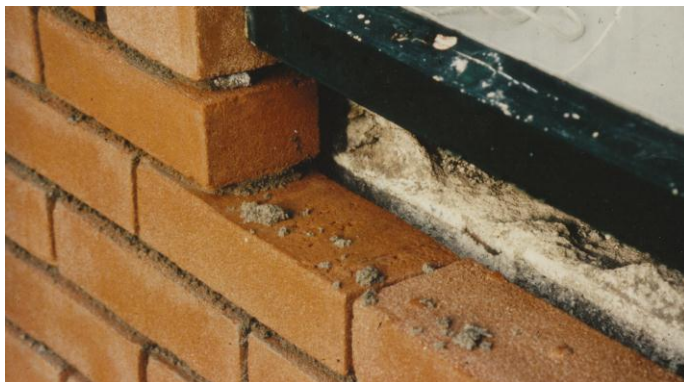
1987 bovenaanzicht 7 cm gezaagde steen en 3 cm spouw er achter

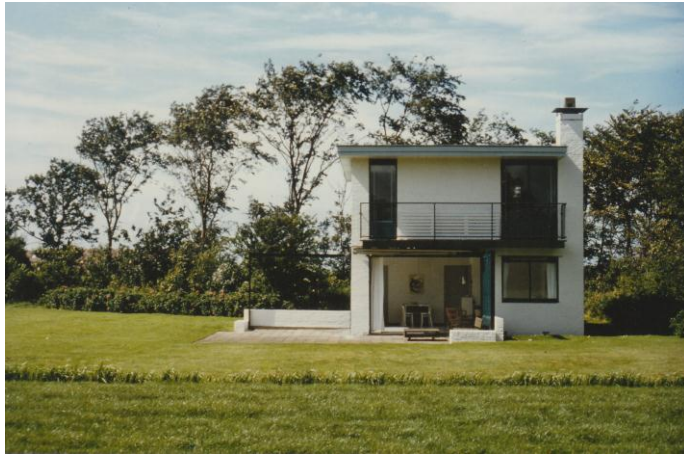
1987 restauratie gereed

- De luifel boven de voordeur begint door te roesten en wordt vervangen.
- Het muurwerk boven de voordeur en boven de stalen ramen op de begane grond vertoont aan de buitenzijde scheuren die worden veroorzaakt door roestvorming op de L-stalen lateien. De lateiën worden uitgehakt, volbad verzinkt en weer teruggeplaatst.

- Hetzelfde wordt gedaan bij de L-stalen latei boven de schuifpui in de zuidwestgevel, die vrij komt bij het weghakken van de buitenste 10 cm van de muur. De stalen latei erachter komt daarmee in het zicht en wordt ter plaatse ontroest en geconserveerd. Van de L-stalen latei boven de schuifpui in de zuid-oostgevel wordt de zuidelijke punt, die vrijkomt bij het verwijderen van de buitenste 10 cm metselwerk van de hoekpenant eveneens ontroest en geconserveerd..

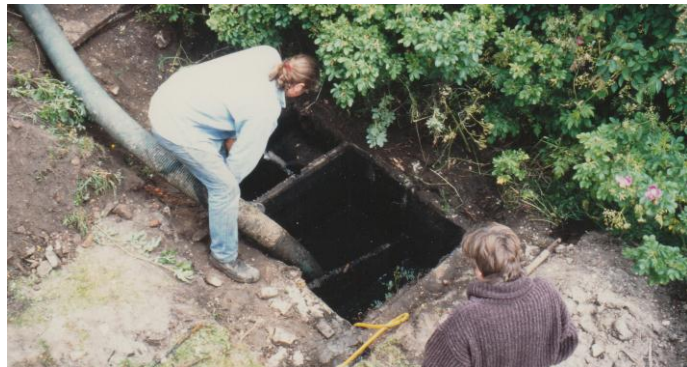
1996 leegzuigen septic tank

Steeds vaker komt het voor dat de septic tank verstopt raakt. De oorzaak lijkt te zijn dat de biologische afbraakprocessen waar de werking op is gebaseerd worden belemmerd door de zeep en de oplosmiddelen die in het huishouden worden gebruikt. Om die reden wordt een scheiding aangebracht tussen enerzijds de afvoer van het toilet die direct op de septic tank blijft lozen en anderzijds de afvoeren van wastafels en de spoelbakken in de keuken en de bijkeuken, die samenkomen in een centrale rioolbuis in de vloergoot in de bijkeuken. Van daar uit wordt het afvalwater naar een nieuwe pompput gevoerd, die gemaakt wordt waar deze verzamelleiding door de oostgevel van de bijkeuken buitenkomt. De pomp in deze put krijgt een ondergrondse afvoerleiding naar de naastliggende bossage, waar hij het water bovengronds lost via een zwanenhals. Een andere mogelijkheid is er niet want in de omgeving van het huis is geen riool waar het huis op aangesloten kan worden.

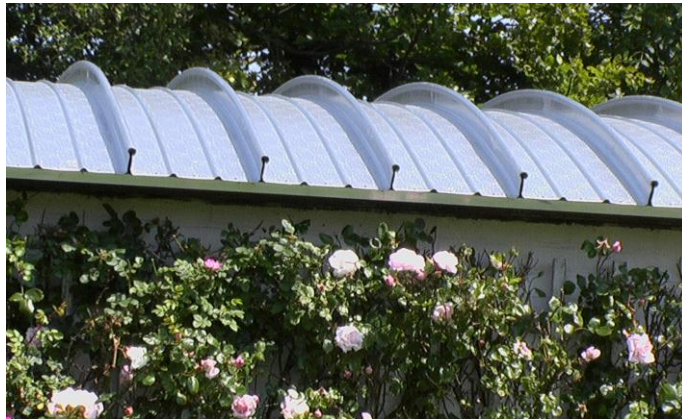
2002 nieuw dak garage van U-vormig gezette aluminium platen

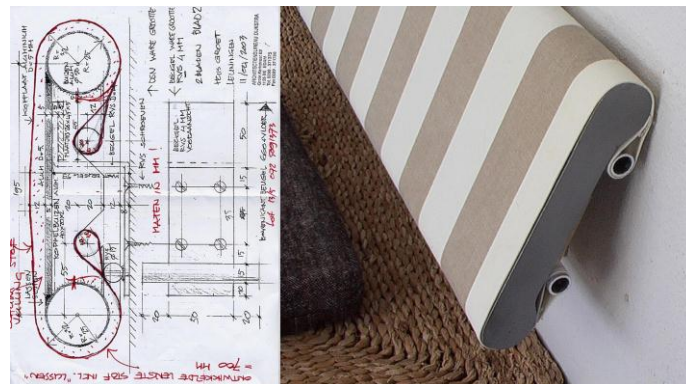
2006 nieuwe rugleuningen voor de banken in de zithoek

De rugleuningen van de banken in de woonkamer met de bekleding van Betty Hubers zijn tot op de draad versleten. Tjeerd Dijkstra ontwerpt en maakt zelf nieuwe, met een dunne stugge laag schuimrubber omklede rugleuningen uit één stuk, die scharnierend en afneembaar aan de muur gehaakt worden. De afneembare bekleding wordt rond de houten rugleuningen gespannen met twee aluminium pijpen die in een sleuf in de
